INFORME D.A.I.I. N° 34/2025

Asunción, 17 de julio de 2025

En el marco de las funciones inherentes de la Dirección de Auditoría Interna Institucional, se realizó una verificación in situ de las distintas dependencias del Centro Penitenciario de Mujeres "Serafina Dávalos", (Área Administrativa, área predial, área de efluentes, tanque de gas (GLP), etc.), con el objeto de realizar un relevamiento de los aspectos ambientales.

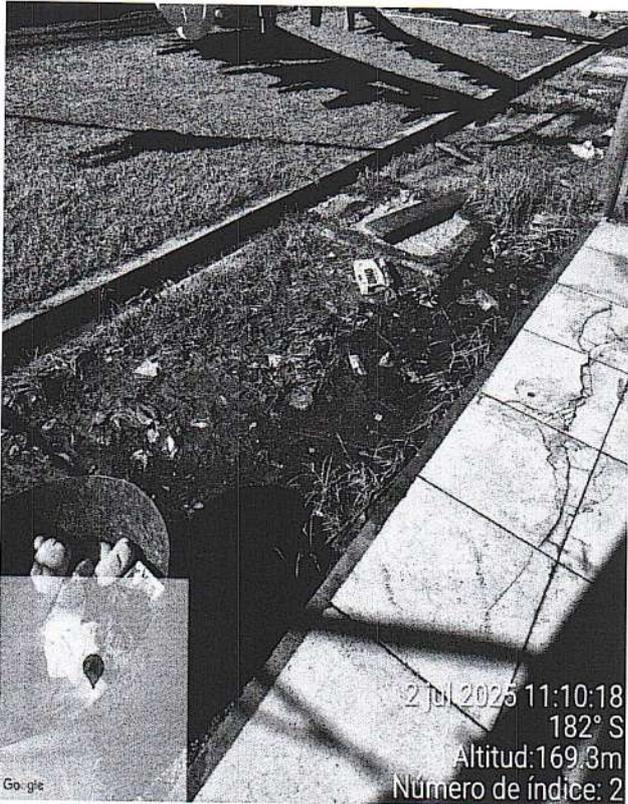
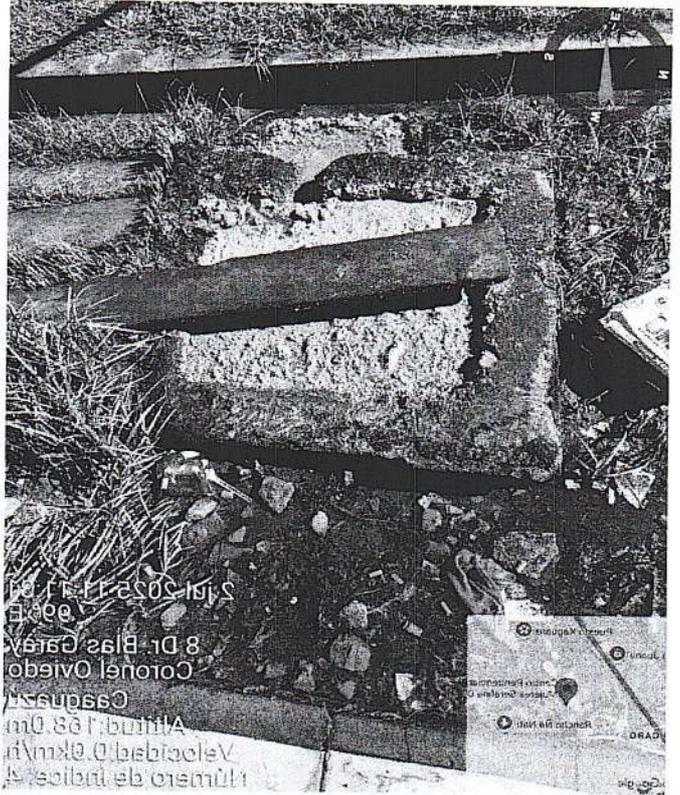
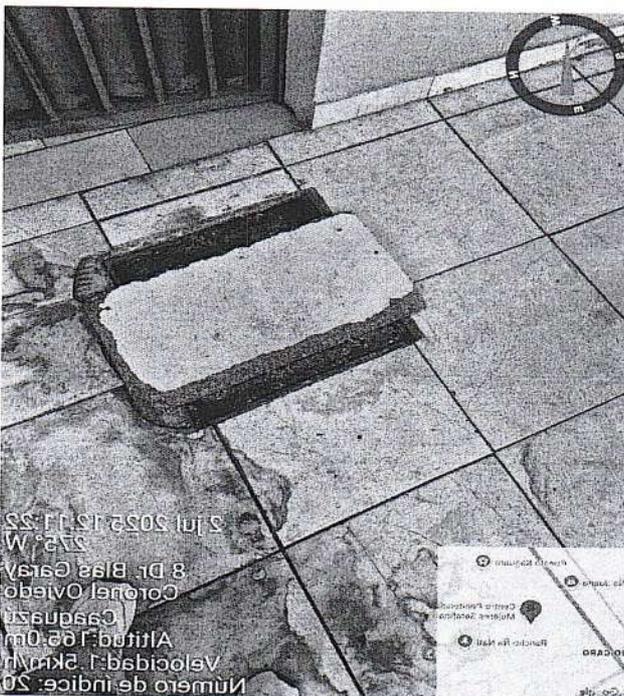
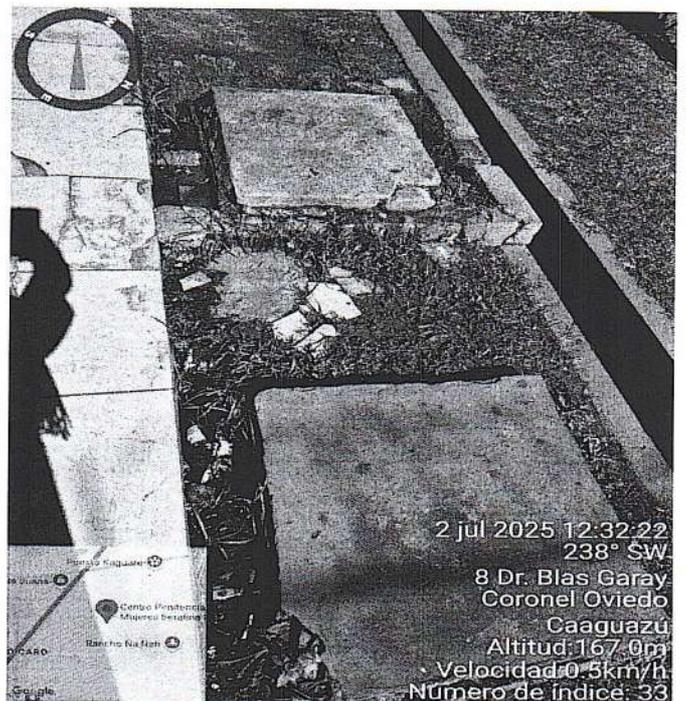
ÁREA DE EFLUENTES, REGISTROS DE DESAGÜES.

De acuerdo con lo declarado en la última auditoría ambiental, el Centro Penitenciario cuenta con cámaras sépticas y pozos absorbentes para el tratamiento de aguas residuales. Sin embargo, durante la visita se constató la presencia de efluentes acumulados en la superficie del terreno, específicamente en el área de las tapas de las cámaras sépticas.

Esta situación indica deficiencias en el sistema de tratamiento, posiblemente asociadas a saturación, obstrucciones o falta de mantenimiento, lo que genera condiciones insalubres y riesgo de contaminación ambiental.

La directora, Lic. Liliana González, señala que, aunque se hayan realizado trabajos de desagote de 2 (dos) pozos, la acumulación y el rebose del agua residual es una problemática recurrente.

- Se constató la presencia de efluentes acumulados en la superficie del terreno, específicamente en el área de las tapas de las cámaras sépticas.
- No existen registros de capacitaciones en materia ambiental ni de gestión de residuos.

- Solicitar a la Dirección General de Establecimientos Penitenciarios para que esta gestione ante la Dirección de Obras e Infraestructura:
 - La verificación y reparación del sistema de tratamiento de efluentes, especialmente en lo relativo a las tapas de los registros y la infraestructura sanitaria.
 - La realización periódica del desagote de los pozos absorbentes, a fin de prevenir reboses y acumulaciones en superficie que generen riesgos sanitarios y ambientales.
 - La instalación de una valla perimetral de seguridad alrededor del tanque de GLP, a fin de restringir el acceso no autorizado y reducir riesgos asociados.

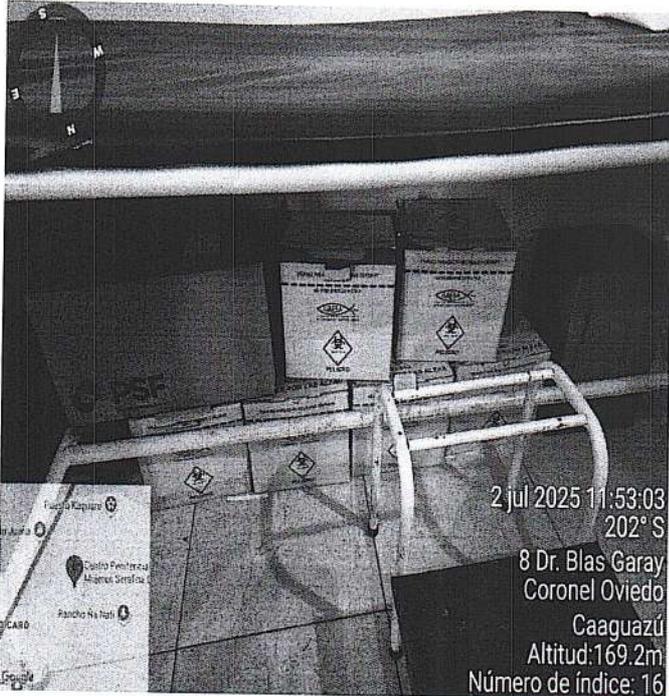
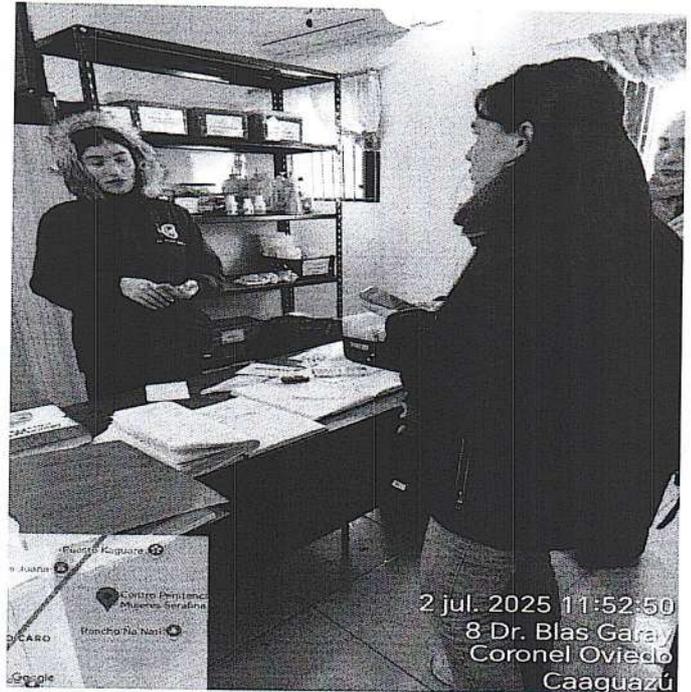
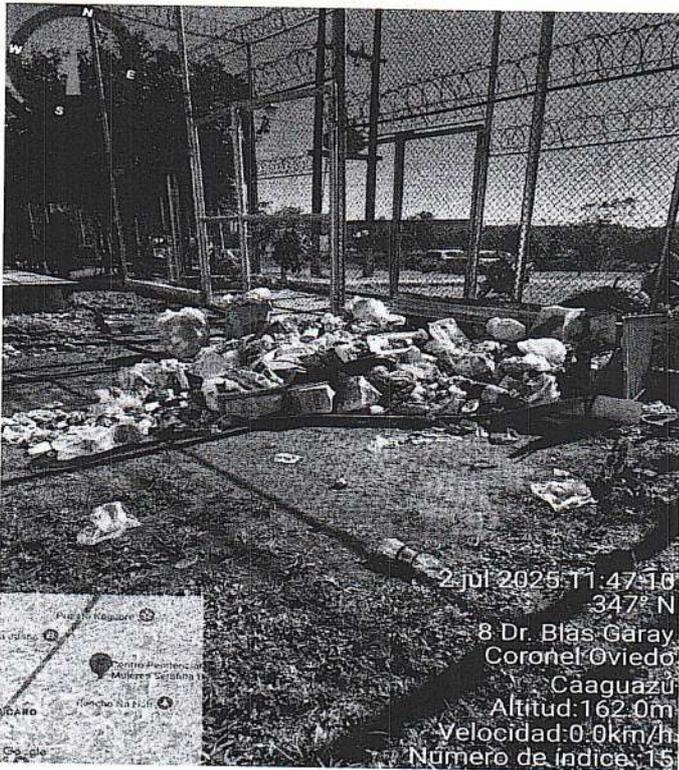
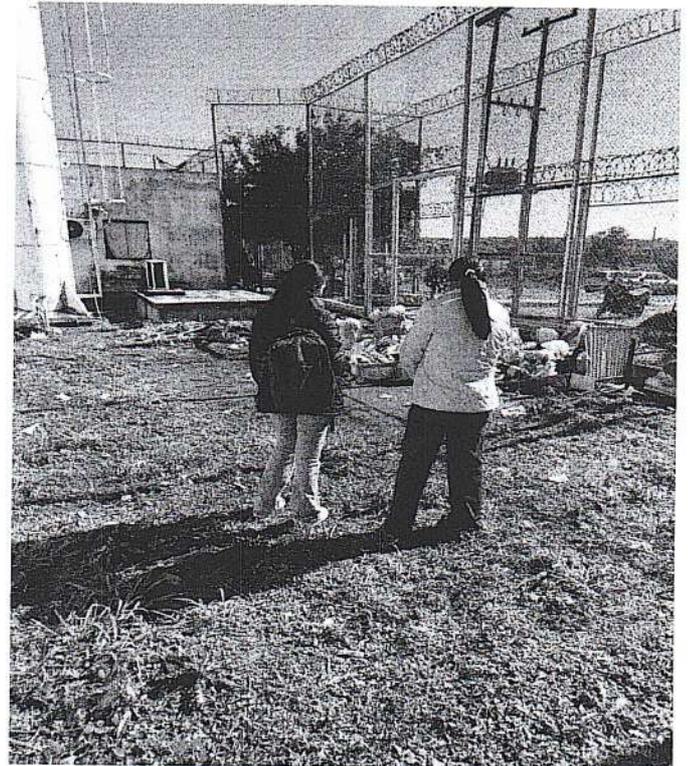
ÁREA DE SANIDAD, RESIDUOS COMUNES.

En lo que respecta a la gestión de los residuos comunes, se constató que estos son depositados directamente sobre el suelo en un sector del predio, sin ningún criterio de separación ni infraestructura adecuada, quedando expuestos a los factores ambientales, así también, no cuentan con registros ni planillas que documenten la disposición final de los residuos.

Se constató que el área de enfermería cuenta con recipientes adecuados para el almacenamiento de residuos especiales, como jeringas y objetos punzocortantes. No obstante, no se encontró documentación que respalde la correcta disposición final de los residuos generados en el servicio.

- No disponen de una infraestructura adecuada para el almacenamiento inicial de los residuos comunes, los mismos se encuentran depositados en un área del predio, en contacto directo con el suelo y expuestos a condiciones climáticas adversas.

- Se constató la falta de documentación oficial que respalde la disposición final de los residuos patológicos y especiales, incumpliendo normativas ambientales.

- Proveerse de la documentación oficial pertinente, como el Estudio de Impacto Ambiental, la Declaración de Impacto Ambiental y las Auditorías Ambientales. Esto permitirá un adecuado control y la implementación de mejoras alineadas con el plan de gestión ambiental.
- Implementar una infraestructura adecuada para el almacenamiento inicial de residuos comunes, con contenedores cerrados, evitando el contacto con el suelo y la exposición a condiciones climáticas.

- Establecer y mantener actualizadas las planillas de control sobre la disposición final de los residuos comunes, incluyendo fechas, cantidades y destino final, conforme a la normativa ambiental.
- Implementar un registro de fumigaciones con datos completos (fecha, producto utilizado, cantidad, área).
- Implementar un plan de mantenimiento preventivo del tanque de GLP, reforzar la señalética de seguridad.
- Gestionar las acciones correspondientes para el retiro y la disposición final adecuada de los residuos generados en el área de sanidad, conforme a la normativa ambiental y sanitaria vigente.
- Formular un plan de capacitación formal referente al medio ambiente, con registros documentales y certificaciones para el personal involucrado.
- Dar cumplimiento al Plan de gestión Ambiental, cuyo proponente es el Ministerio de Justicia según expediente SIAM DGCCARN N° 1550/2020.

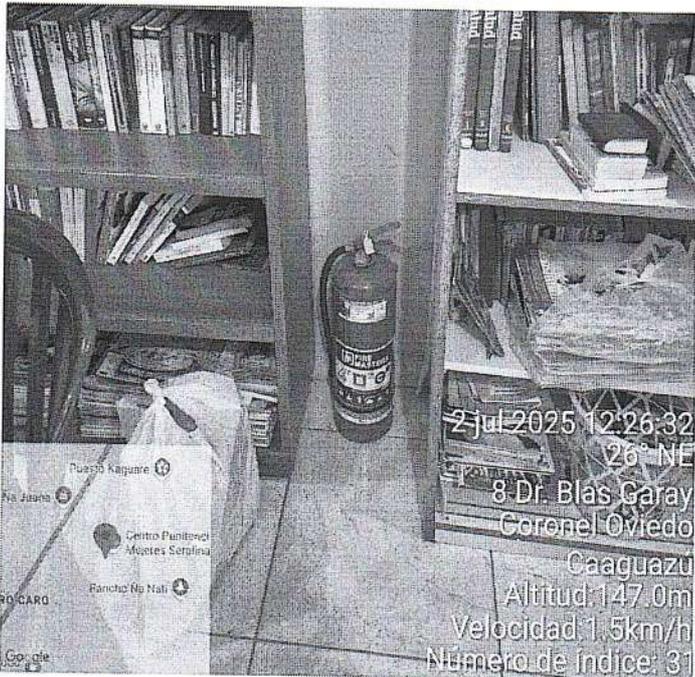
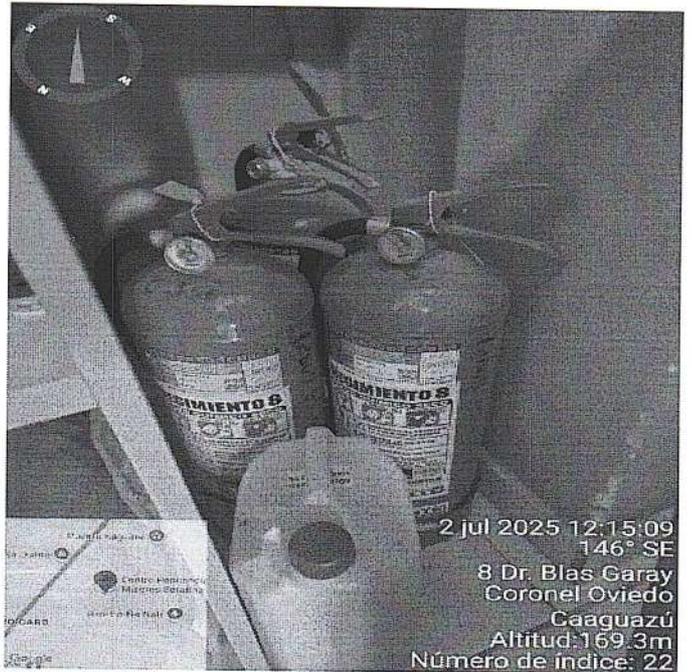
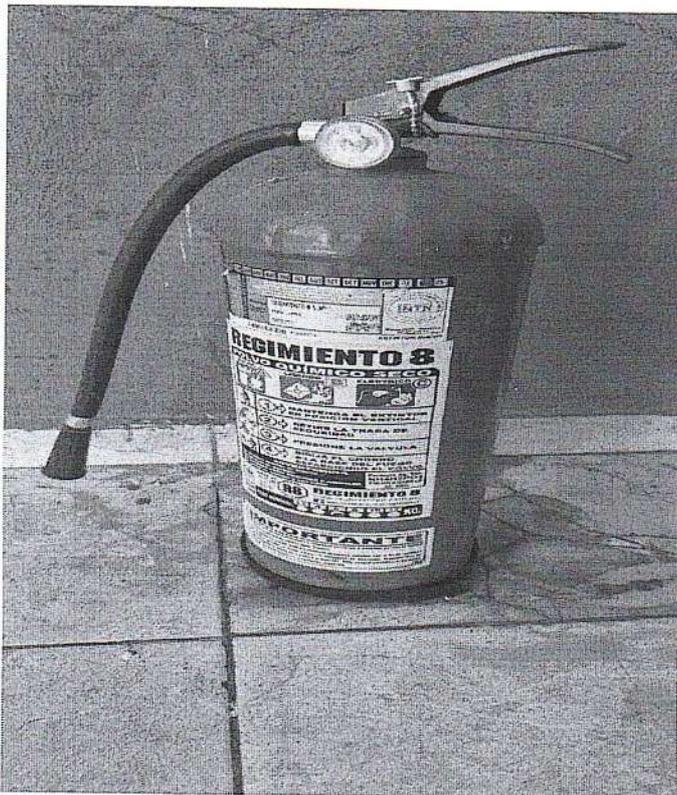
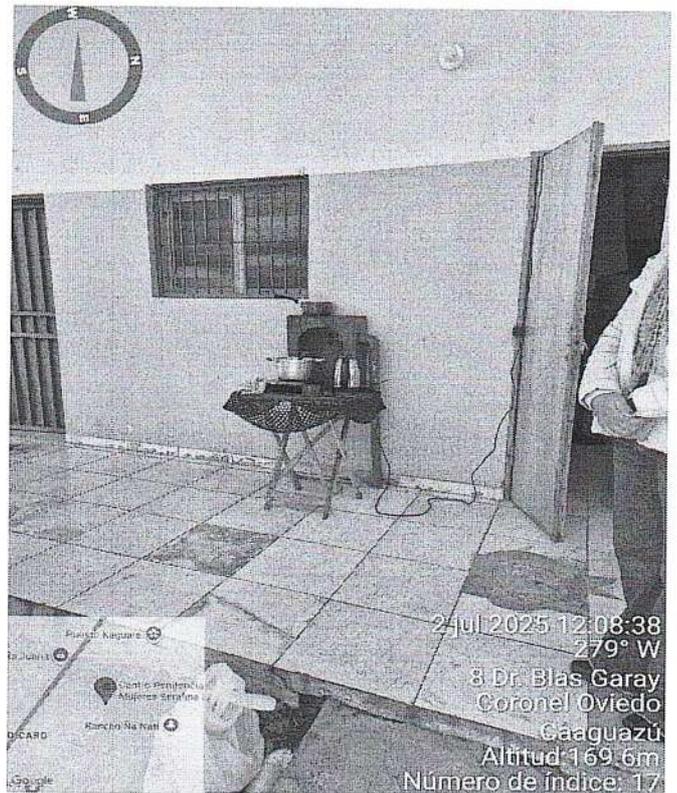
SEGURIDAD INDUSTRIAL

Se constató que el establecimiento cuenta únicamente con tres extintores recargados de un total de veintiséis. Así también, se constató que las bocas hidrantes destinadas al combate de incendios no se encuentran operativas, lo que representa una deficiencia importante en el sistema de protección contra incendios.

Además, no se hallaron registros ni planillas que acrediten los mantenimientos o recargas efectuados en el sistema contra incendios, incluyendo extintores y bocas de hidrante.

- Disponen de tres extintores recargados de un total de veintiséis, así también, la red de hidrantes no se encuentra operativa.
- No realizan análisis de la calidad del agua del pozo artesiano, lo que representa un riesgo sanitario.

- Solicitar a la Dirección General de Establecimientos Penitenciarios para que esta gestione ante la Dirección General de Administración y Finanzas:
 - La recarga de los extintores restantes, a fin de garantizar una respuesta efectiva ante situaciones de emergencia.
 - La reparación y puesta en funcionamiento de la red de hidrantes.

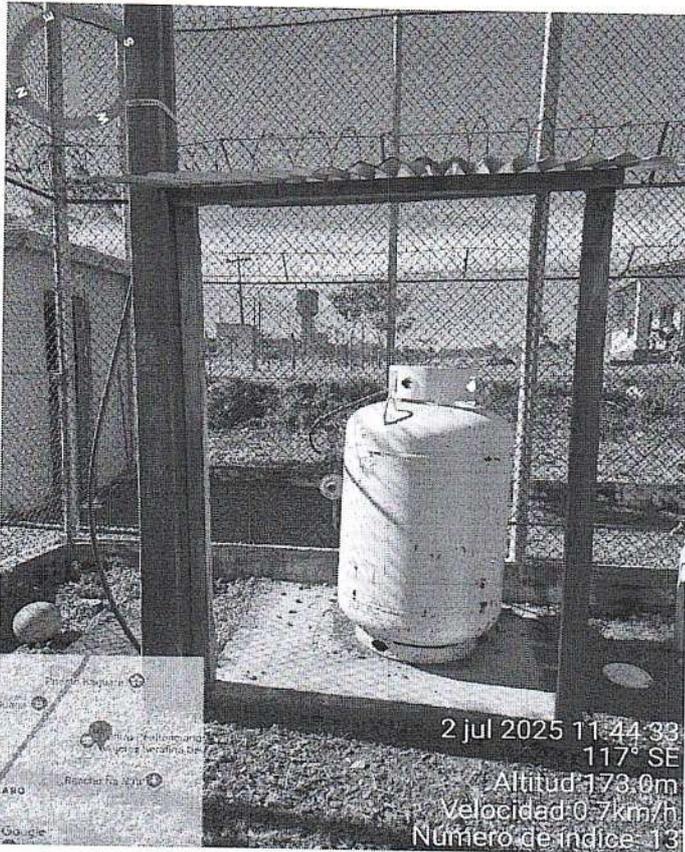
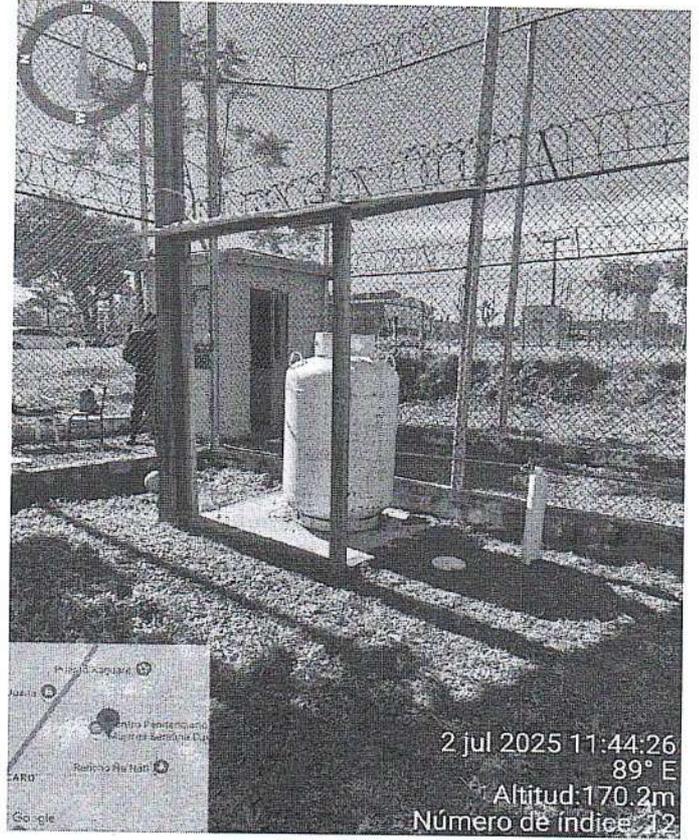
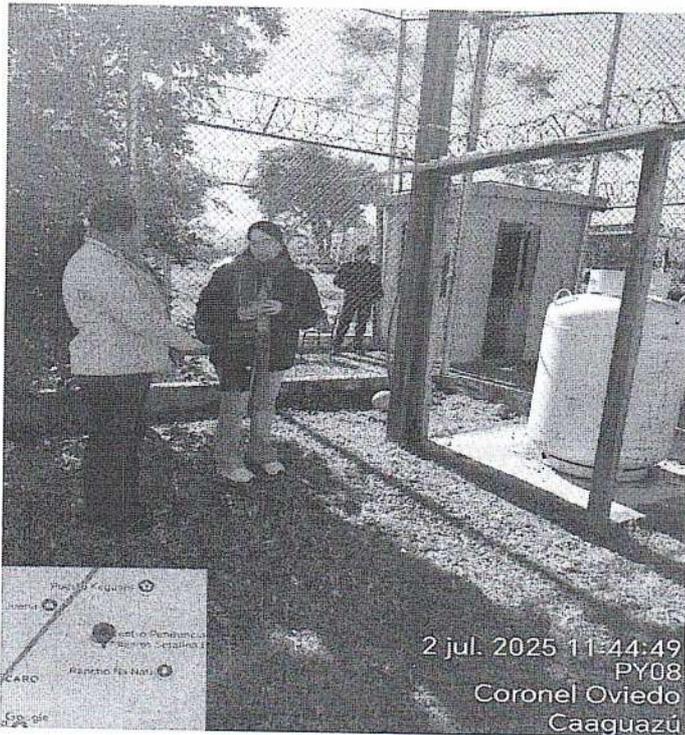
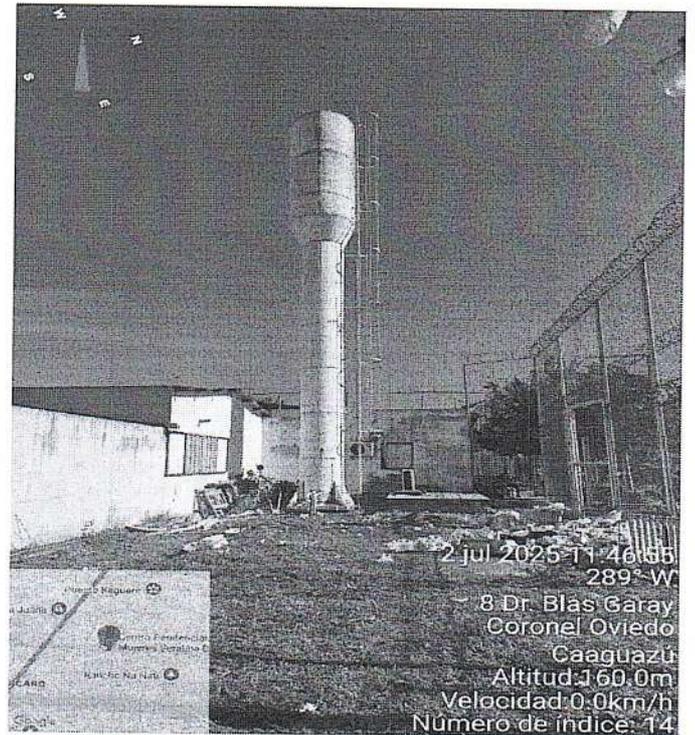
TANQUE DE GAS, TANQUE DE AGUA

No cuentan con análisis del agua del pozo artesiano, lo que impide asegurar la calidad y potabilidad del recurso. Esto representa un riesgo para la salud al desconocerse la presencia de posibles contaminantes.

No cuentan con registros de mantenimiento del tanque de Gas Licuado de Petróleo (GLP), lo que impide verificar su estado actual y condiciones de seguridad.

Se observó corrosión en la base del tanque, ausencia de señalética de seguridad y falta de una protección perimetral adecuada. Si bien el tanque está instalado sobre una base sólida y en un espacio ventilado al aire libre, la cubierta metálica es insuficiente para protegerlo de condiciones climáticas adversas.

- El tanque de GLP presenta deficiencias de mantenimiento y seguridad, sin registros que respalden su estado actual. Presenta corrosión en la base, falta de señalización, protección perimetral y una cubierta inadecuada frente a condiciones climáticas.
