INFORME D.A.I.I. N° 40/2025

Asunción, 26 de agosto de 2025

En el marco de las funciones inherentes de la Dirección de Auditoría Interna Institucional, se realizó una verificación in situ de las distintas dependencias de la Penitenciaria Regional de Concepción (Área Administrativa, área predial, área de efluentes, tanque de gas (GLP), etc.), con el objeto de realizar un relevamiento de los aspectos ambientales.

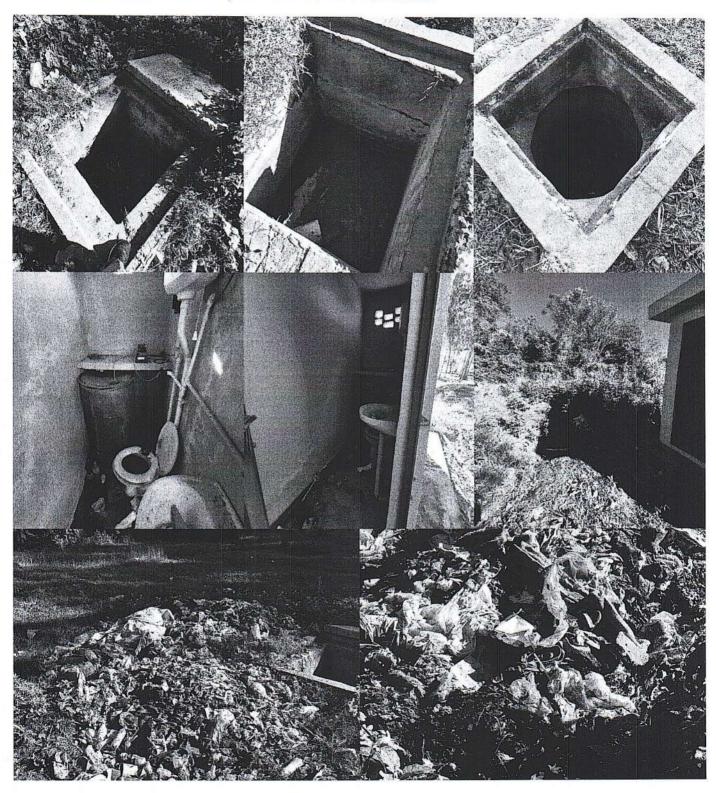
Se constató que los efluentes de la Planta de Tratamiento de Efluentes (tipo convencional) no están recibiendo el tratamiento correspondiente, debido a que la caseta de cloración se encuentra inactiva y, adicionalmente, está siendo utilizada como sanitario. Asimismo, se observaron registros sin tapas y acumulación de residuos en sus alrededores, lo que representa un riesgo potencial de contaminación ambiental y de seguridad.

Cabe señalar que, de acuerdo con lo indicado en la última auditoría, los efluentes son conducidos de forma cerrada hasta un cauce hídrico superficial, sin tratamiento previo, dado que la planta no cuenta con provisión de hipoclorito para el proceso de cloración.

ÁREA DE EFLUENTES, REGISTROS DE DESAGÜES.

- No existen registros documentales de la realización de capacitaciones en materia ambiental ni de gestión de residuos.
- Los efluentes son descargados al cauce hídrico sin recibir tratamiento, debido a la falta de hipoclorito y a que la caseta de cloración se encuentra inactiva. Además, se observó que algunos registros carecen de tapas y hay acumulación de residuos en el área, lo que representa un riesgo ambiental y de seguridad.

- Registrar y documentar las capacitaciones en materia ambiental y gestión de residuos.
- Mantener la caseta de cloración en condiciones óptimas de higiene y seguridad.

- o El mantenimiento del sistema contra incendios (mangueras) a fin de asegurar una respuesta efectiva ante situaciones de emergencia.
 - La provisión de hipoclorito para el tratamiento de los efluentes.

- La ampliación del techo del tanque de Gas Licuado de Petróleo para cubrir completamente el equipo.
 - La provisión de tapas adecuadas para todos los registros y restablecer el funcionamiento de la caseta de cloración, asegurando la disponibilidad de hipoclorito, a fin de garantizar el tratamiento correcto de los efluentes y prevenir riesgos de contaminación.

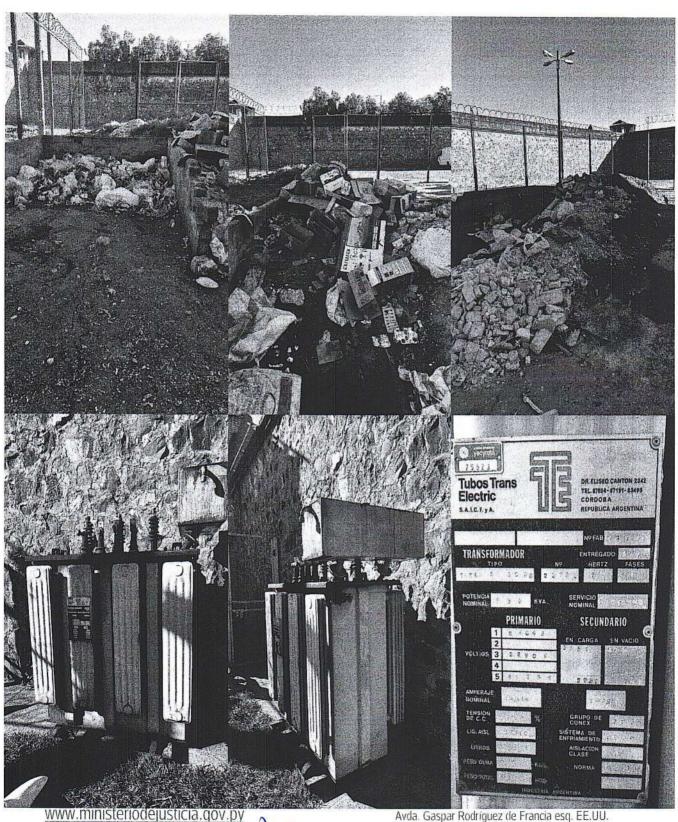
- Se constató que el establecimiento no cuenta con las documentaciones de carácter ambiental, tales como el Estudio Impacto Ambiental, la Declaración de Impacto Ambiental y la Resolución correspondiente a la última auditoría ambiental.
- En lo que respecta a la gestión de los residuos comunes, se observó la ausencia de una infraestructura adecuada lo cual dificulta su manejo seguro y conforme a las buenas prácticas ambientales.
- Así mismo, se verificó la existencia de un transformador en desuso esperando su disposición final.
- Por otra parte, en relación con las fumigaciones realizadas en el Penal, el Director informó que estas se efectúan regularmente y se registran en el libro de novedades, aunque no se dispone de planillas específicas para dicho fin.

ÁREA EXTERNA, RESIDUOS COMUNES.

- Se constató la falta de una infraestructura adecuada para la gestión de los residuos comunes, situación que dificulta su manejo seguro y el cumplimiento de las buenas prácticas ambientales.

- Solicitar a la Dirección General de Establecimientos Penitenciarios para que esta gestione ante la Dirección de Obras e Infraestructura:
 - o La implementación de infraestructura adecuada para el almacenamiento inicial de residuos comunes, evitando el contacto con el suelo y la exposición a condiciones climáticas.

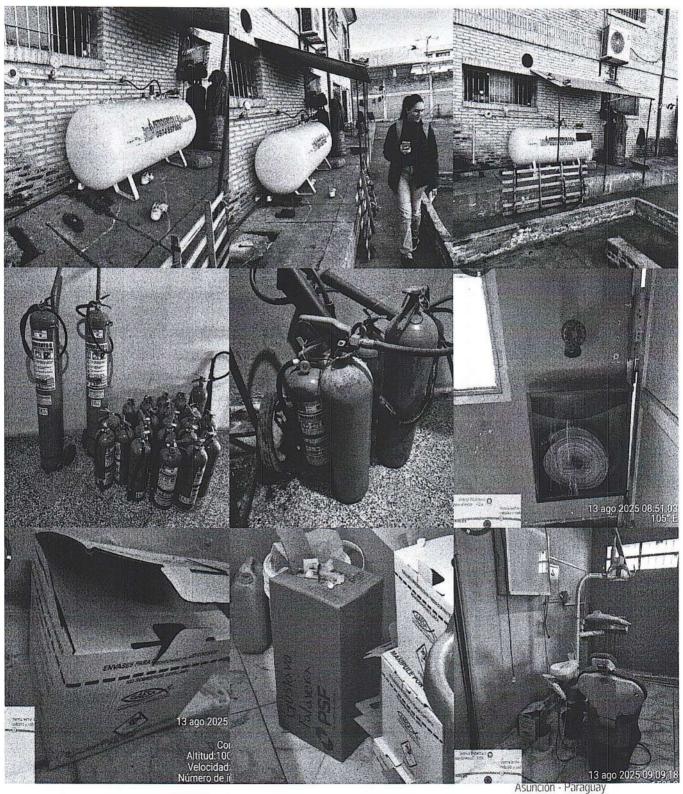
Se verificó que el área de enfermería dispone de recipientes específicos y adecuados para el almacenamiento temporal de residuos especiales, tales como jeringas y elementos punzocortantes, en cumplimiento con las normas de bioseguridad, los cuales son adquiridos mediante autogestión. Sin embargo, no se cuenta con bolsas destinadas a la disposición de los demás tipos de residuos patológicos.

Se constató la existencia de un tanque de gas en el área externa del establecimiento, el cual cuenta con estructura de protección; sin embargo, el techo no cubre la totalidad del equipo, se identifican objetos inflamables o inadecuados en sus alrededores y el área carece de señalización de seguridad.

Se constató que el establecimiento dispone de extintores recargados y operativos; sin embargo, se identificaron otros que requieren recarga, mantenimiento o ser dados de baja, según corresponda. En cuanto al sistema de combate contra incendios (mangueras), este se encuentra actualmente inactivo. Asimismo, no se hallaron registros ni planillas que respalden la realización de mantenimientos preventivos o recargas periódicas del sistema contra incendios, incluyendo tanto los extintores como las bocas de incendio (hidrantes).

TANQUE DE GLP, SEGURIDAD INDUSTRIAL, ÁREA DE SANIDAD.

- La gestión de residuos punzocortantes es adecuada, ya que se cuenta con recipientes específicos adquiridos por autogestión; sin embargo, se identifican deficiencias en la disposición de otros tipos de residuos patológicos, debido a la falta de recipientes o bolsas adecuadas para su manejo.

- El tanque de GLP cuenta con medidas básicas de protección; sin embargo, presenta riesgos asociados a la cobertura parcial, la presencia de objetos inadecuados en su entorno y la ausencia de señalización de seguridad.

- El establecimiento cuenta con extintores operativos; sin embargo, algunos requieren mantenimiento o deben ser dados de baja, según corresponda. Además, el sistema de combate contra incendios (mangueras) se encuentra inactivo y no se dispone de registros que respalden las acciones de mantenimiento preventivo.

- Gestionar la adquisición de recipientes o bolsas adecuados para la disposición de los demás tipos de residuos patológicos, garantizando su manejo seguro y conforme a las buenas prácticas de bioseguridad.

- o El mantenimiento, la recarga o la disposición final de los extintores, garantizando siempre el cumplimiento de la normativa vigente sobre residuos peligrosos.
