## **INFORME D.A.I.I. N° 43/2025**

En el marco de las funciones inherentes de la Dirección de Auditoría Interna Institucional, se realizó una verificación in situ de las distintas dependencias de la Penitenciaría Nacional de Tacumbú (Área predial, área de efluentes, tanque de gas (GLP), rancho, etc.), con el objeto de realizar un relevamiento de los aspectos ambientales.

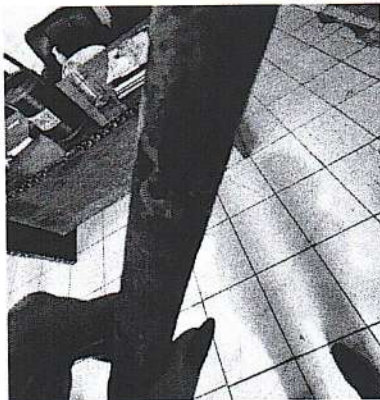
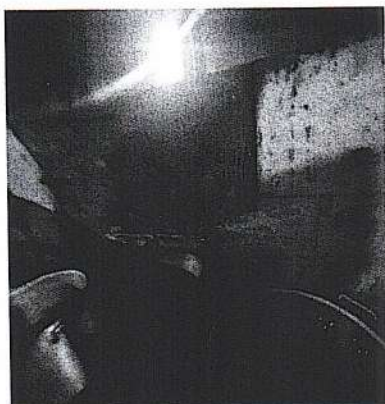
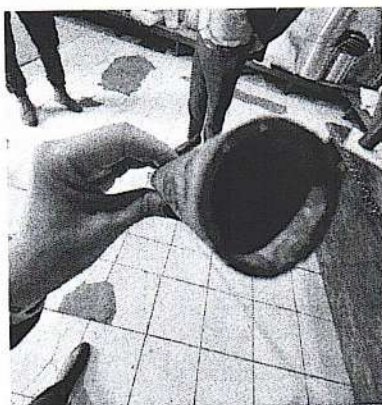
**ÁREA DE COCINA**

En el área de la cocina (rancho) se verificó que la iluminación es deficiente, lo que compromete la seguridad de las tareas realizadas en el lugar. Además, se constató la ausencia de un extractor de humo, situación que afecta negativamente la ventilación y la calidad del aire.

Por otra parte, se detectó un fuerte olor a metil mercaptano, lo que indica una posible fuga en el sistema. De acuerdo con las manifestaciones del encargado de Intendencia, el olor a gas es constante en el área.

- La provisión de más contenedores de residuos sólidos con tapas.
  - La adopción de manera inmediata de medidas correctivas necesarias en el área de cocina (rancho), priorizando la verificación y reparación del sistema de gas ante la posible fuga detectada, a fin de mitigar riesgos graves de seguridad.

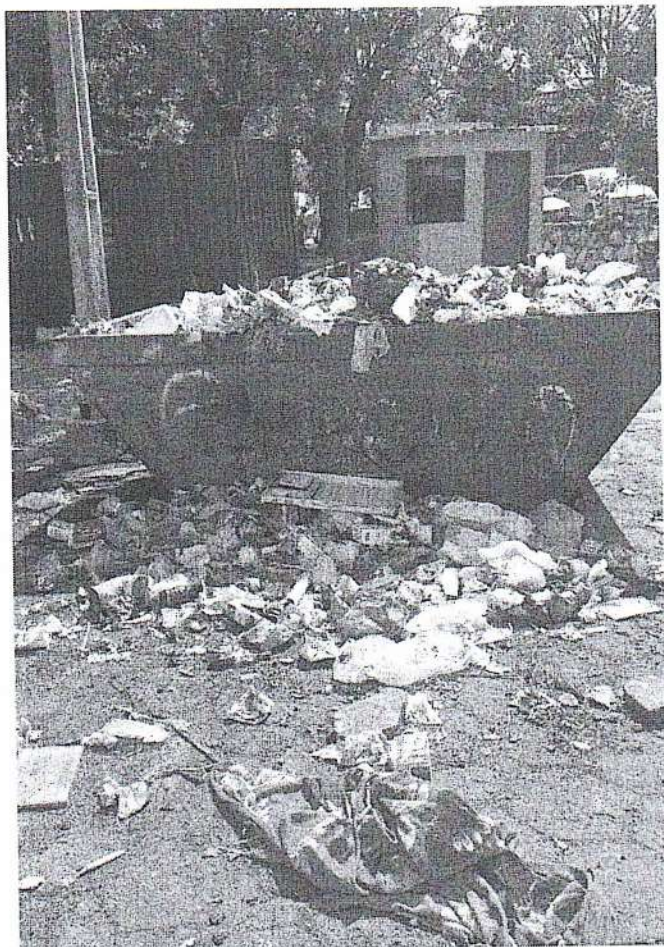
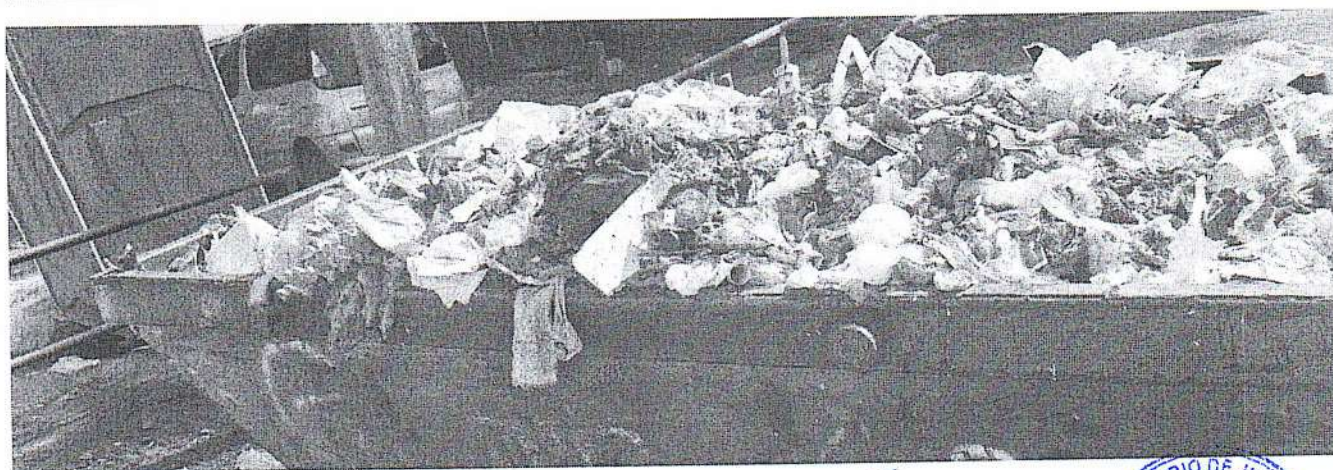
## ÁREA EXTERNA, RESIDUOS COMUNES

Se constató que el establecimiento cuenta con un contenedor de residuos comunes ubicado en la calzada frente al penal, el cual se encuentra colapsado y con basura esparcida en sus alrededores.

- Mejorar la gestión de residuos comunes mediante la instalación de más contenedores y o la implementación de contenedores con tapa, para evitar el desbordamiento de basura.

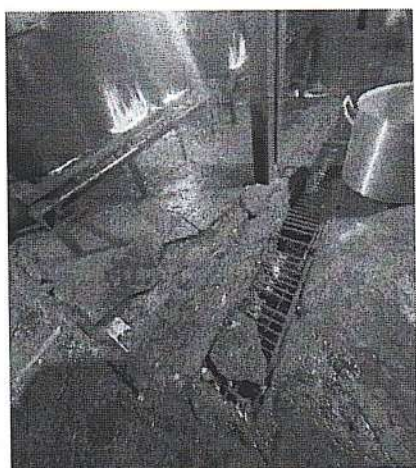
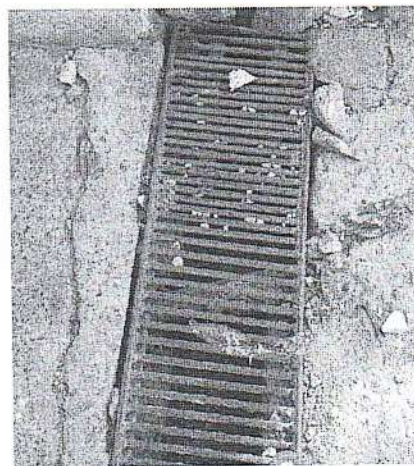
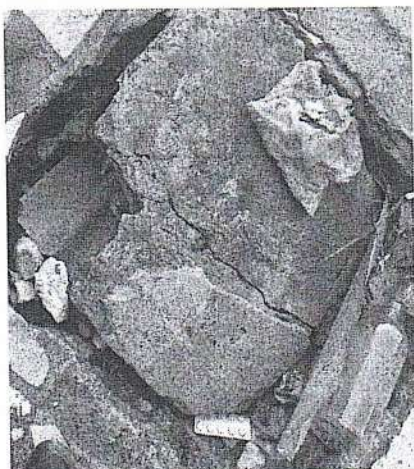
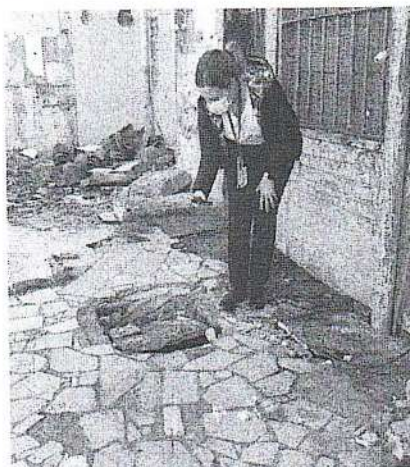
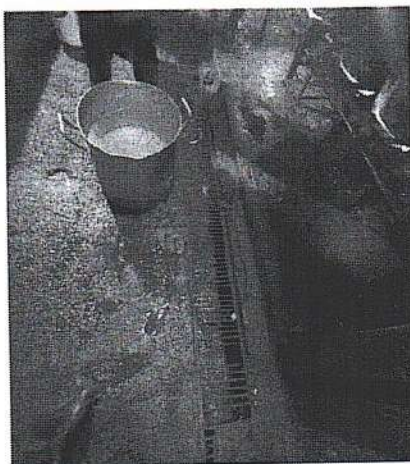
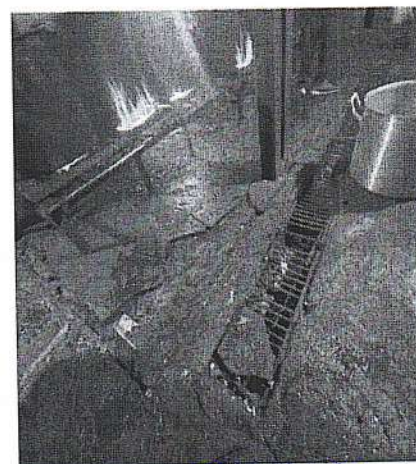
## ÁREA DE EFLUENTES, REGISTROS DE DESAGÜES

Se constató que el sistema de canales de desagüe en el área de la cocina se encontraba en mal estado y taponado, esto debido a la presencia de restos de alimentos y grasas. Por otra parte, algunos registros carecen de tapas o presentan daños.

- Solicitar a la Dirección General de Establecimientos Penitenciarios para que esta gestione ante la Dirección de Obras e Infraestructura:
  - El mantenimiento del sistema de los registros de efluentes.
  - La instalación de manera prioritaria de una cubierta de protección en la zona de los tanques, a fin de resguardar las instalaciones y reducir la exposición al riesgo.

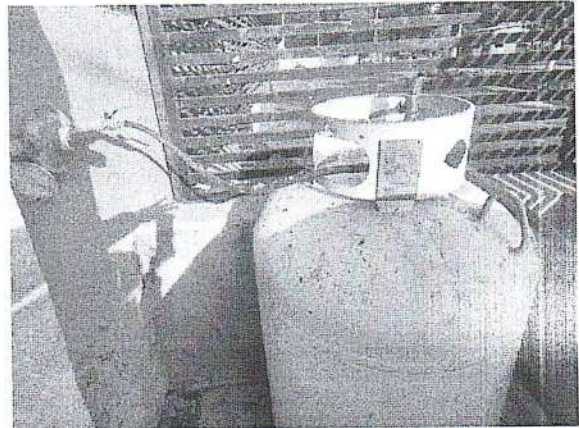
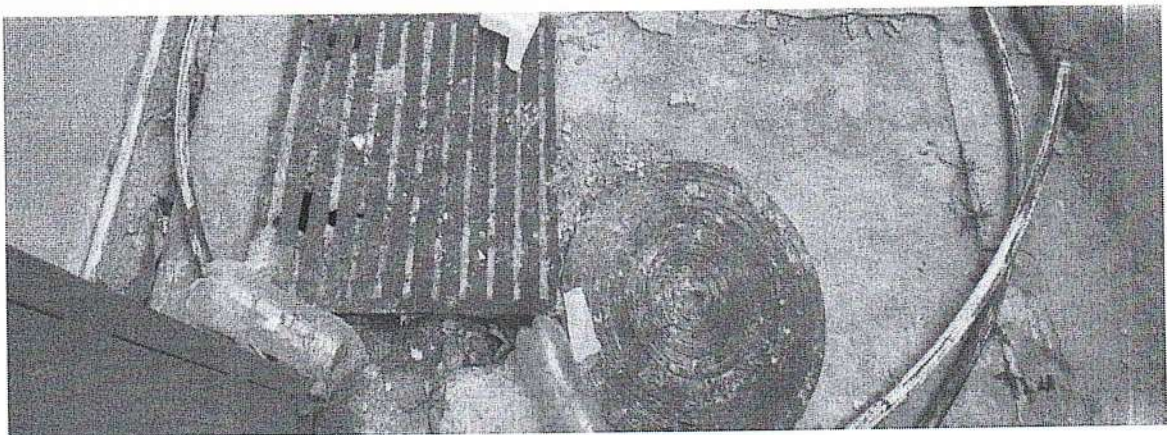
## TANQUE DE GLP, SEGURIDAD INDUSTRIAL

Se constató la ausencia de cubierta de protección que resguarde contra la exposición solar en la zona de los tanques, lo cual representa un riesgo para la seguridad y el resguardo de las instalaciones. Por otra parte, también se observó la falta de señalización de seguridad en el área.

Cabe señalar que, esta situación ya había sido identificada y mencionada en un informe de auditoría anterior (Informe D.A.I.I. 12/2025), sin evidencias de acciones correctivas implementadas hasta la fecha.

Se observó que el establecimiento cuenta con extintores recargados y en condiciones operativas, lo que garantiza una respuesta adecuada en caso de emergencia.

- Registrar esta información en una planilla o sistema de control para asegurar su seguimiento y mantenimiento periódico.
- Implementar la señalización de seguridad correspondiente en el área del tanque de Gas Licuado de Petróleo, conforme a la normativa vigente, a fin de advertir riesgos y garantizar la seguridad.
